# 車輪の安全性を支える技術

半田 和行

材料技術研究部(摩擦材料研究室 副主任研究員)

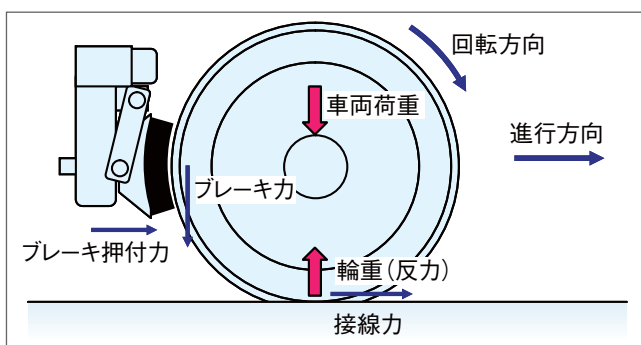
図2 車輪が受ける負荷の種類

鉄道車輪(図1)が受ける負荷を模式的に図2に示します。車輪は車両の重量を支えながらレール上を回転して車両を

案内するだけでなく、加速時の駆動力や制動時のブレーキ力なども車輪を経て車両からレールに伝えられます。さらに、車輪踏面にブレーキ(制輪子)を押し付けて車輪をブレーキとして使う(車輪踏面ブレーキ)場合には、摩擦熱による温度上昇にさらされます。車輪踏面ブレーキは在来線車両の大部分に使用されています。こうした負荷によって、車輪には様々な損傷や摩耗が発生します。使用中に車輪の踏面に発生する代表的な損傷を図3に示します。

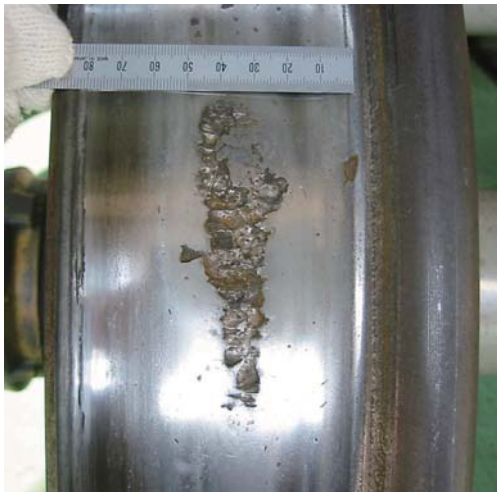
図4 車輪踏面のフラットによる表面はく離の例

フラットはブレーキ時に車輪が滑走してロック(固着)したまま走行した場合に生じる損傷です。フラット部の表面が摩擦熱により急速に加熱・冷却されるため、表面付近に硬くて脆い焼入硬化層が生じ、さらにこれが車輪回転中にはく離する場合があります(図4)。フラットによる損傷はほとんどの場合表面から数ミリ以内に留まり、車輪が壊れるという意味での安全性に影響を与えることはありません。ただしフラットが発生した車輪は円周形状が真円でなくなるため、回転に伴って騒音・振動を生じ、台車部品が振動によって損傷する可能性があります。車輪フラットは滑走防止装置(ABS)を装備することで大幅に減少します。

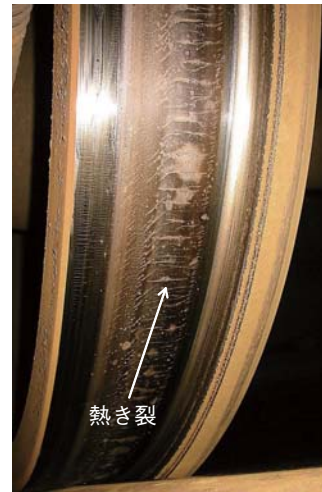
図6 車輪踏面熱き裂の例

踏面熱き裂は図6に示すように車輪踏面上の全周にはしご状にき裂が発生するものです。き裂によって表面が剥離する場合があるほか、車輪の割損に対する安全性への影響が懸念されます。鉄道総研では、この車輪踏面熱き裂について図7に示す実物大の試験機を使用して発生原因の解明に取り組みました。この試験機は車輪と制輪子に加えて車輪とレールの接触を同時に模擬できるもので、これにより

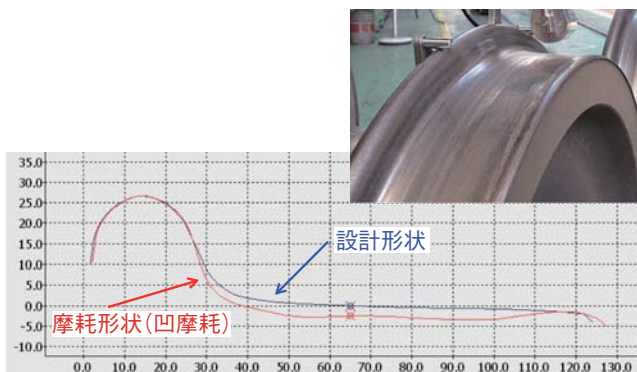
図5 車輪の踏面凹摩耗の例

一方、踏面凹摩耗と踏面熱き裂は、従来発生原因が完全には解明されておらず対策が確立していませんでした。踏面凹摩耗は図5に示すように車輪踏面が凹むように摩耗するものです。車輪踏面の勾配やカーブなどの形状(車輪踏面形状)は、車両の運動特性や曲線通過性能などを考慮して設計されています。しかし踏面凹摩耗が発生すると計画した運動特性を発揮できなくなり、異常な動揺などが発生する場合があります。踏面凹摩耗は踏面の制輪子が接触する部分に発生するのが一般的です。

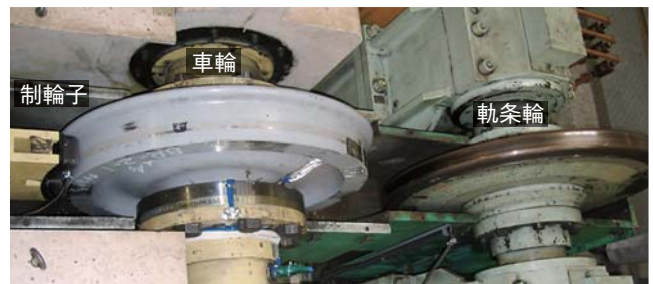
図7 車輪の実物大試験装置

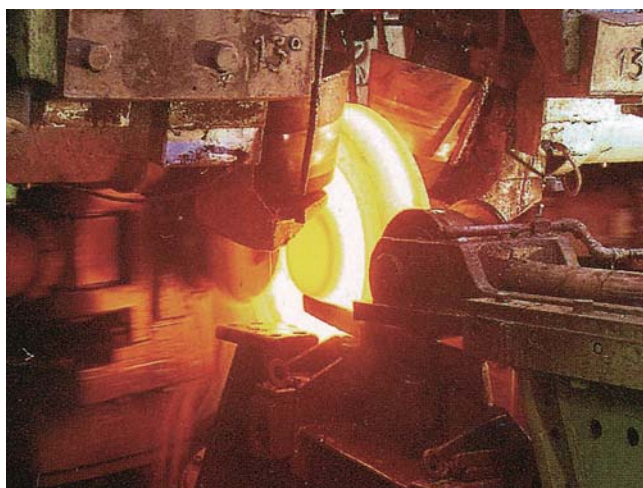
図9 車輪製造時の熱間圧延の例<sup>1)</sup>

鉄道車輪には、このように様々な損傷や摩耗が発生する環境でも安全を確保するために、特有のしくみがあります。車輪は製造時、熱間圧延によって成型(図9)された後、再度加熱して外周部に水をかけて冷却する熱処理が施されます。この熱処理により、車輪の外周部全体に円周方向に押さえようとする力(圧縮残留応力)が生じます(図10)。この力によって、多少のキズが生じたり様々な外力が作用しても車輪全体が破壊することを防いでいます。鉄鋼材料の表面に圧縮残留応力を与えて耐久性を改善することはショットピーニングと呼ばれる表面処理によって多くの部材で行われていますが、熱処理時の冷却速度の違いを巧みに利用して表面だけでなく構造体全体としての安全性を確保しているのが鉄道車輪の特徴です。

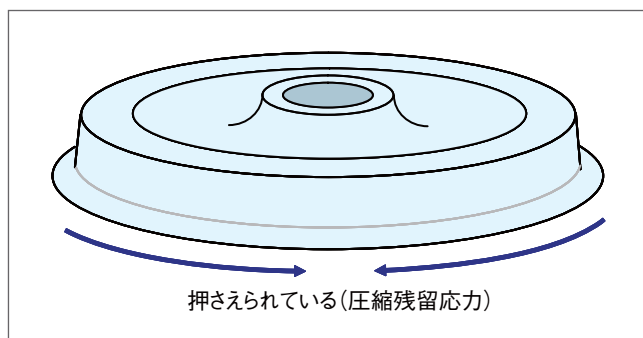
図10 車輪外周部の圧縮残留応力

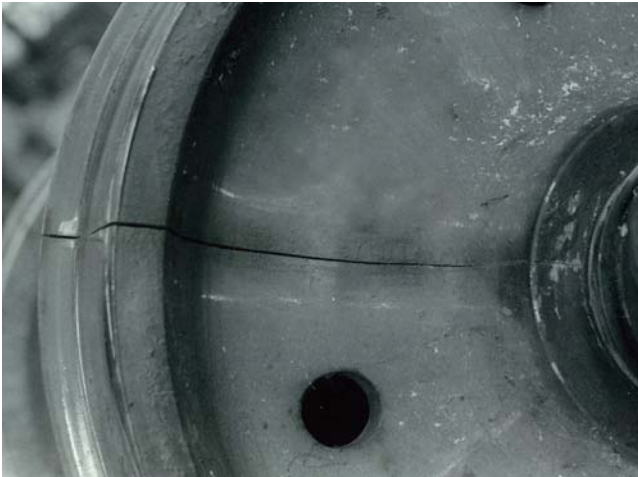
図12 車輪が割損した例(過去の事例)
