# 既設高架橋の耐震性を向上する

兵庫県南部地震では、多くの鉄道高架橋が甚大な被害を受けました。その後、巨大な地震に対しても壊滅的な被害を受けることを防ぐために、鉄道高架橋の耐震補強が進められてきました。現在、多くの構造物の耐震補強が完了しましたが、駅部や高架下が店舗などに利用されている箇所など、施工上の制約がある高架橋では、未補強の部分も残されています。ここでは、このような場合にも適用可能な耐震補強工法について紹介します。

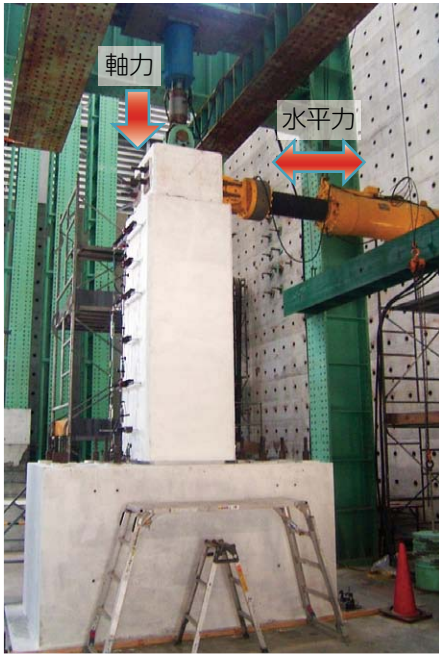
図4 実大試験体の荷重実験

CBフープ工法の耐震補強効果を検証するため、ラーメン高架橋の柱を模擬した実大規模の試験体を用いて、図4に示す荷重実験を行いました。この実験では、構造物の自重などを考慮して鉛直方向に一定の軸力を荷重しながら、水平力を交番荷重しました。なお、図5に示すように、柱の軸方向の鉄筋が水平力を降伏する変位を $1\delta y$ として、 $2\delta y$ 、 $4\delta y$ ・・・と変位を増加させながら、各変位で荷重を3回繰り返しました。この繰り返しは、地震動が多数回繰り返すことの影響を考慮したものです。

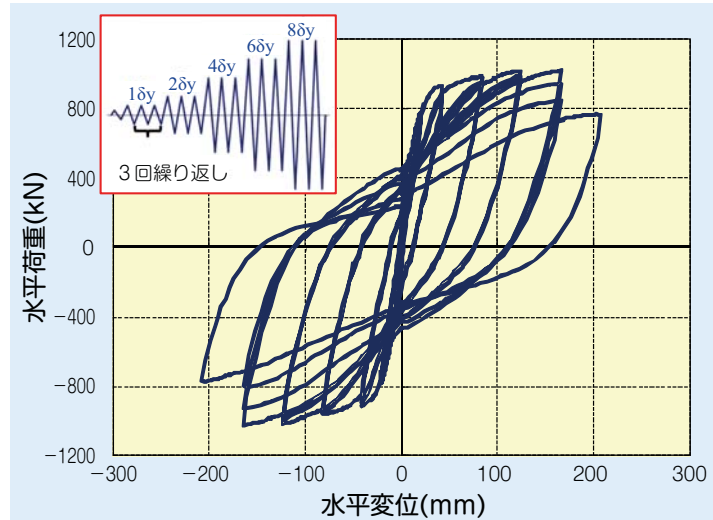
図5 荷重—変位関係

せん断破壊を防止できることが確認できました。また、図5に示すように、補強することで、従来の鋼板巻立て補強と同様に地震時に大きく変形する性能を付与できることが確認できました。

影響を考慮して、図5に示すような同一変位で3回繰り返す交番載荷実験が実施されていることを条件に選定しています。指針に示した耐震補強工法は、補強材料として鋼板を用いているもの、モルタル吹付けによるもの、プレキャストコンクリートを用いたものの3種類に分類されます。従来のように、鋼板を補強材料として使用した場合についても、図7および図8に示すように、分割した鋼板を用いることで人力で施工できる工法が示されています。

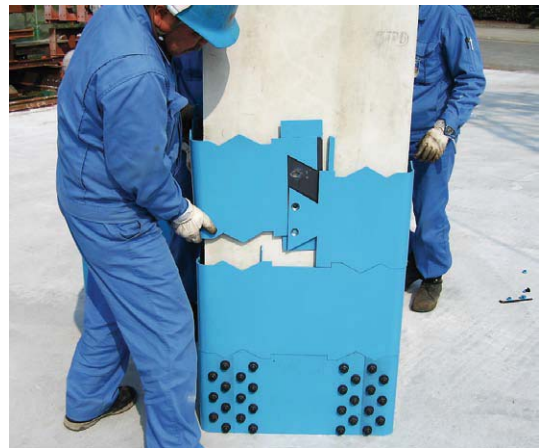
図8 波型分割鋼板巻立て補強
