出水から護岸を守る

河川沿いの鉄道沿線に構築された護岸については、目視により健全度診断が行われています。しかし、護岸の変状は目視で抽出することが困難な場合も多いのが実態です。そこで、護岸の実態調査を行い洗掘による変状が多いことを明らかにするとともに、橋りょう下部構造物の検査法として活用されている衝撃振動試験の適用性を検証しました。その結果、衝撃振動試験で得られる護岸の振動特性の変化を指標として洗掘の進行を検知できることを確認したので、その内容について紹介します。

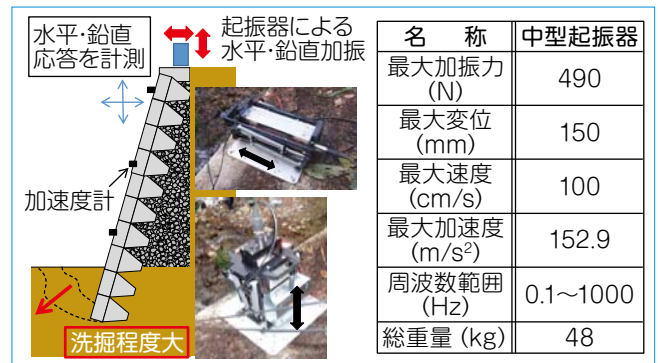
図7 起振器試験の概要

起振器試験は、構造物に対して起振器の起振力で強制的に振動させ、構造物の固有振動数などの応答特性を評価する試験法です。起振器試験に用いる起振器とその概要を図7に示します。

本記事で使用例を紹介する中型起振器は重量が約50kgであり、0.1Hz～1000Hzまでの周波数範囲で加振が可能です⁴⁾。起振器は設置方向に応じて水平・鉛直両方向に加振が可能ですが、本検討では水平方向加振の結果について報告します。

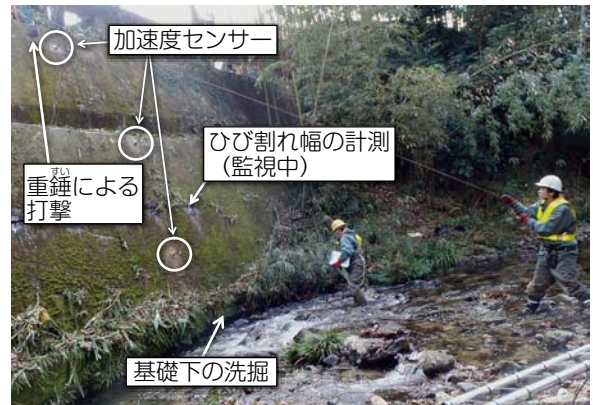
図8 衝撃振動試験の実施状況

A護岸は河川の湾曲部に構築されたもたれ壁形式の護岸で、当該護岸では、衝撃振動試験、起振器試験を対策前後に実施しました。対策前の試験は、基礎下が洗掘を受けていた状態で、対策後の試験は洗掘対策として基礎下への充填も含む根固めコンクリートが施工された後に試験を実施しました。図8にA護岸における衝撃振動試験の実

施状況を示します。

る試験法²⁾です。これまで、橋りょう下部構造物の健全度診断に活用されてきましたが、近年では、衝撃振動試験を用いて土留め構造物の健全度を診断する検討もなされており³⁾、その適用性が拡大しつつあります。後に示す図8には護岸に対する衝撃振動試験の実施状況を示しています。

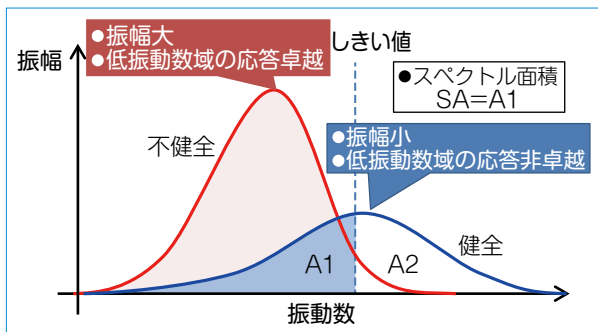
図13 スペクトル面積SAの概念図

そこで、図13に概念を示すように振動試験で得られる振幅スペクトルの振幅値と振動数で囲まれる範囲を積分した値であるスペクトル面積SAを指標とした健全度診断法に関する検討を進めています。
