第94回

車両の火災対策

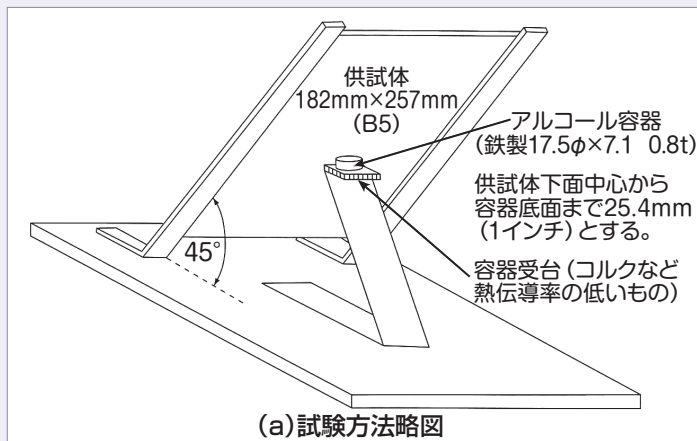
図1 省令における鉄道車両用材料の燃焼性判定方法(鉄道車両用非金属材料の試験方法I³⁾)

燃性」、「極難燃性」、「難燃性」と三つランクを設け、車両の部位(屋根、天井、床など)および車両の運行形態(地下鉄、新幹線、モノレールなど)により、どのランクの材料を使用することができるかを示しています。材料のランク分けは、図1(a)、(b)に示す燃焼試験(図2)および判定基準により実施され、たとえば、熱を発生する機器の周囲や、燃焼拡大への影響が大きいと考えられる箇所では使用される材料に要求されるレベルが高くなります。

(a) 試験方法略図

また, 現在の省令第83条の解釈基準にある, 材料の燃焼試験のうち, 「不燃性」, 「極難燃性」, 「難燃性」の三段階のランク分けをする図1の試験方法が, この時に導入されました。

焼性の判定を目的として、コーンカロリメーターによる燃焼試験(鉄道車両用非金属材料の試験方法Ⅱ)が追加されました。また、客室天井の樹脂材料が熔融滴下することで炎が残り、燃焼拡大に寄与することが考えられるため、試験方法Ⅰ(図1)について熔融滴下の判定が加えられました。
