踏切監視カメラを用いて しゃ断かんの折損を検知する

影山 涼
Ryo Kageyama
情報通信技術研究部
画像解析研究室
研究員

長峯 望
Nozomi Nagamine
情報通信技術研究部
画像解析研究室長

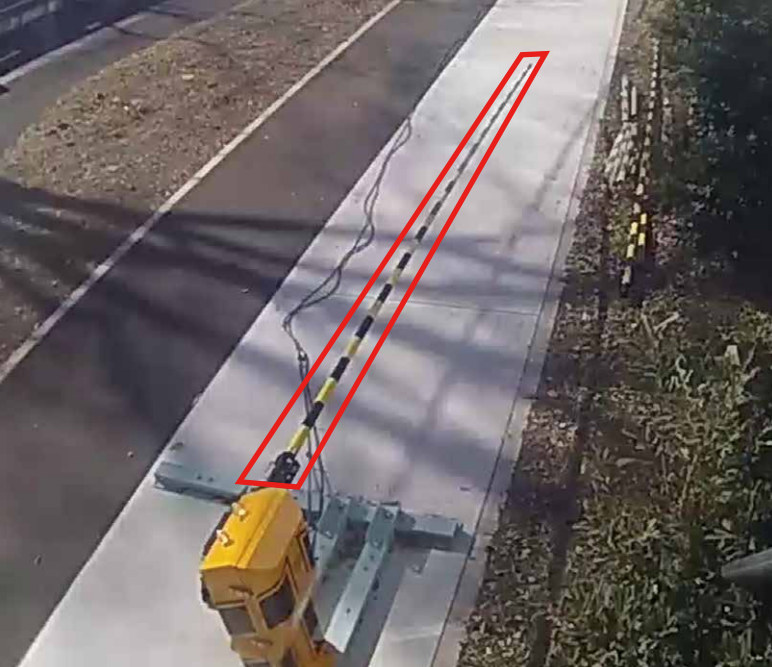
図1 監視カメラの画像からしゃ断かん折損を検知する流れ

踏切監視カメラからしゃ断かん折損を検知する流れを図1に示します。しゃ断かんについては、省令⁵⁾で「黄色・黒色で交互に帯状に塗装されていること」と定められていることから、画像から黄色を抜き出してその縞模様しまの繰り返しを抽出します。踏切監視カメラの画像には、踏切道全体が映っているので、最初にしゃ断かんの周りを囲むように検知エリアを設定し、真

上から見たような画像に視点を変換します。次に、検知エリアの画像からHSV色空間^④で黄色または黒色を抜き出し、抜き出した色の部分が白、それ以外が黒となる白黒画像を作ります。この白黒画像について、しゃ断かんの長手方向と垂直な方向について画素値（色の濃淡を表す値）の平均をとることで波形に変換します。さらに、この波形に対して、ヒルベルト-ファン変換^⑤とよばれる処理を行います。これにより、

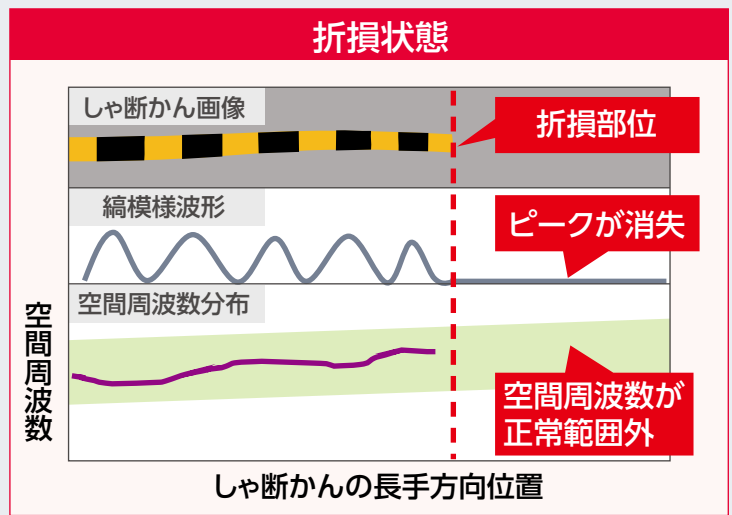
図3 折損判定処理のイメージ

ファン変換による解析で、空間周波数が10Hz前後の成分が多く含まれることがわかります。この解析結果から折損を検知するイメージを図3に示します。正常なしゃ断かんの画像における縞模様の数に基づいて設定した正常範囲の中に一定以上の強さの成分があれば正常、途中でなくなれば折損と判定します。また、空間周波数成分の途絶えた箇所からおおよそしゃ断かんのどの箇所で折損が判定しているかを見積もることができます。

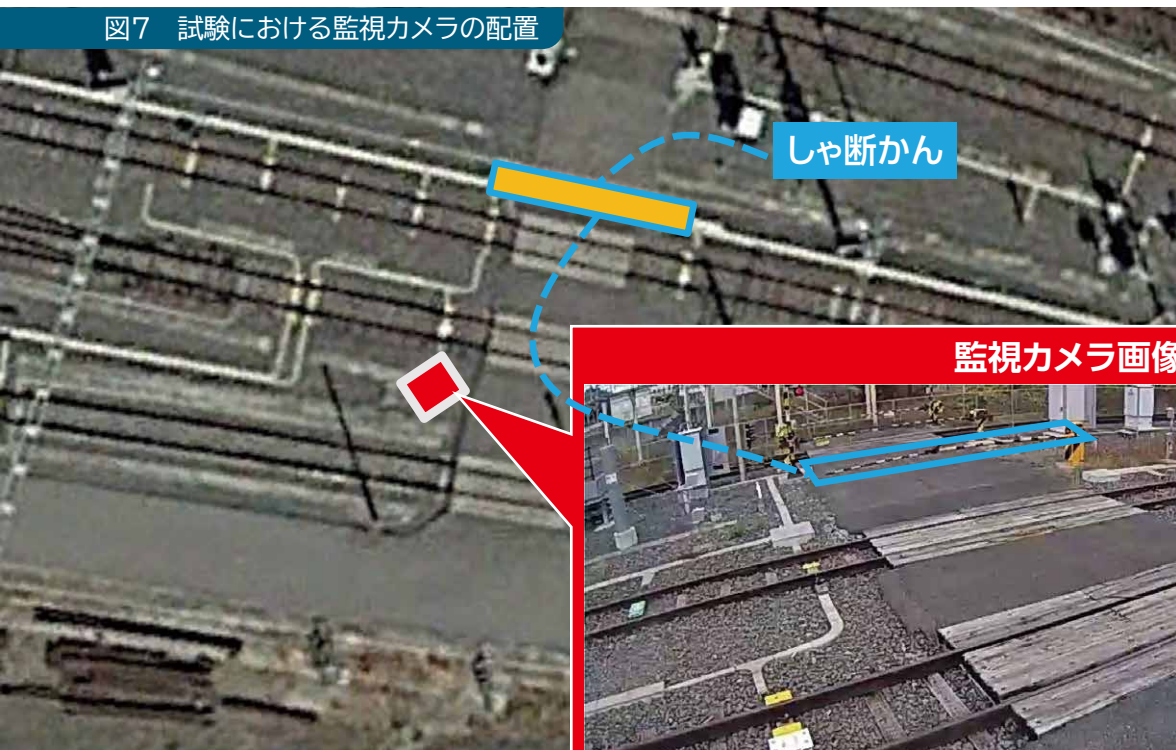
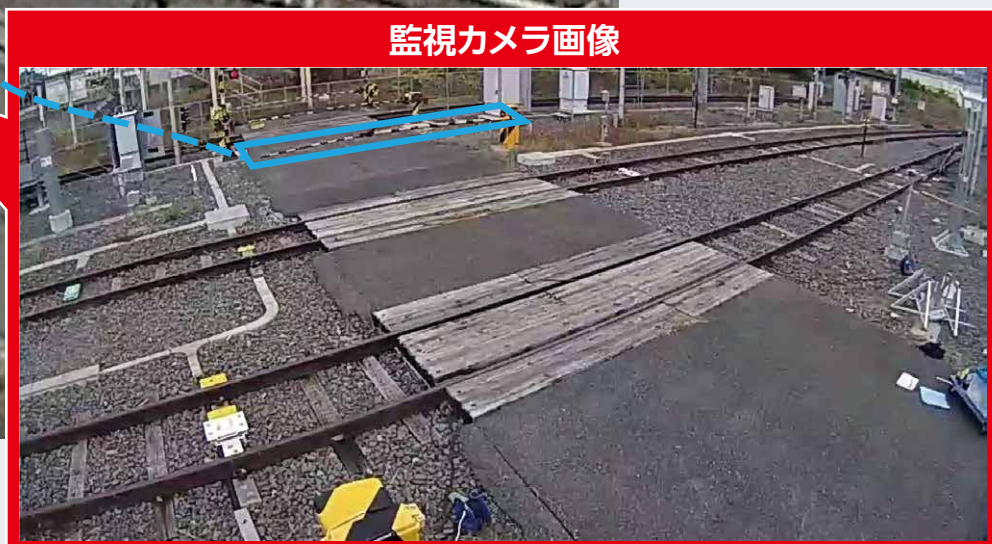
図7 試験における監視カメラの配置

設備を用いた評価試験を実施しました。試験環境において、図7に示すように2台のカメラで2つのシャ断かんに対して撮影を実施しました。10時台～17時台まで、約1時間おきに、C-1がない状態、C-2がない状態、すべてのシャ断かんがない状態、C-1が15°、30°、45°、60°屈折している状態を繰り返し撮影しました。屈

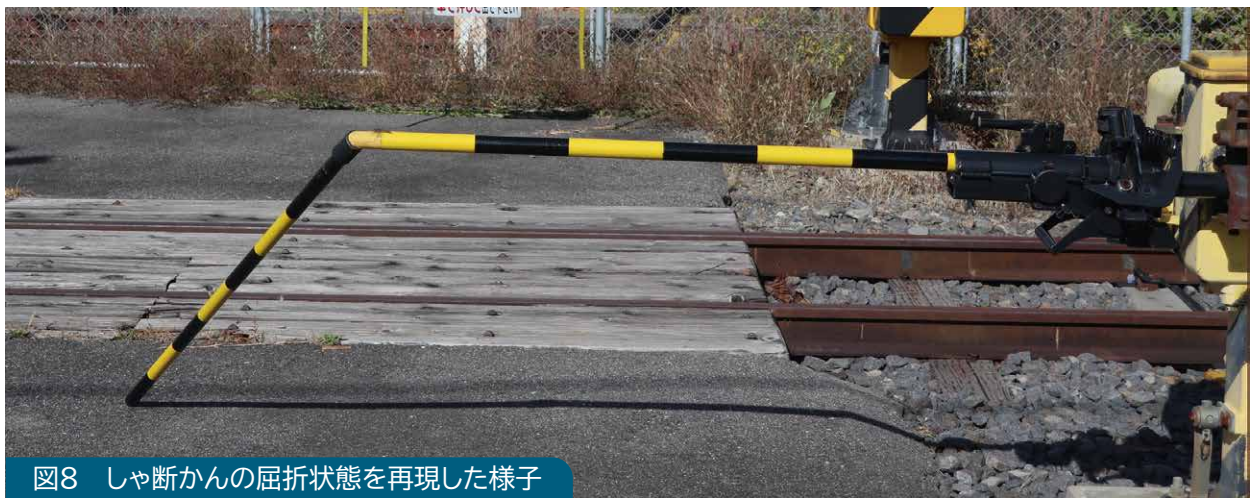
図8 シャ断かんの屈折状態を再現した様子

折している状態については、図8に示すように、3Dプリンターで作成した折損模擬アダプターを用いて実際の折損状態に近い状況を再現しました。折損検知結果の例を図9に示します。鉄道総研所内の環境と異なり、検知エリアの画像内にはバラストの陰影などさまざまなノイズ源がありますが、正しくシャ断かんの縞模様を抽

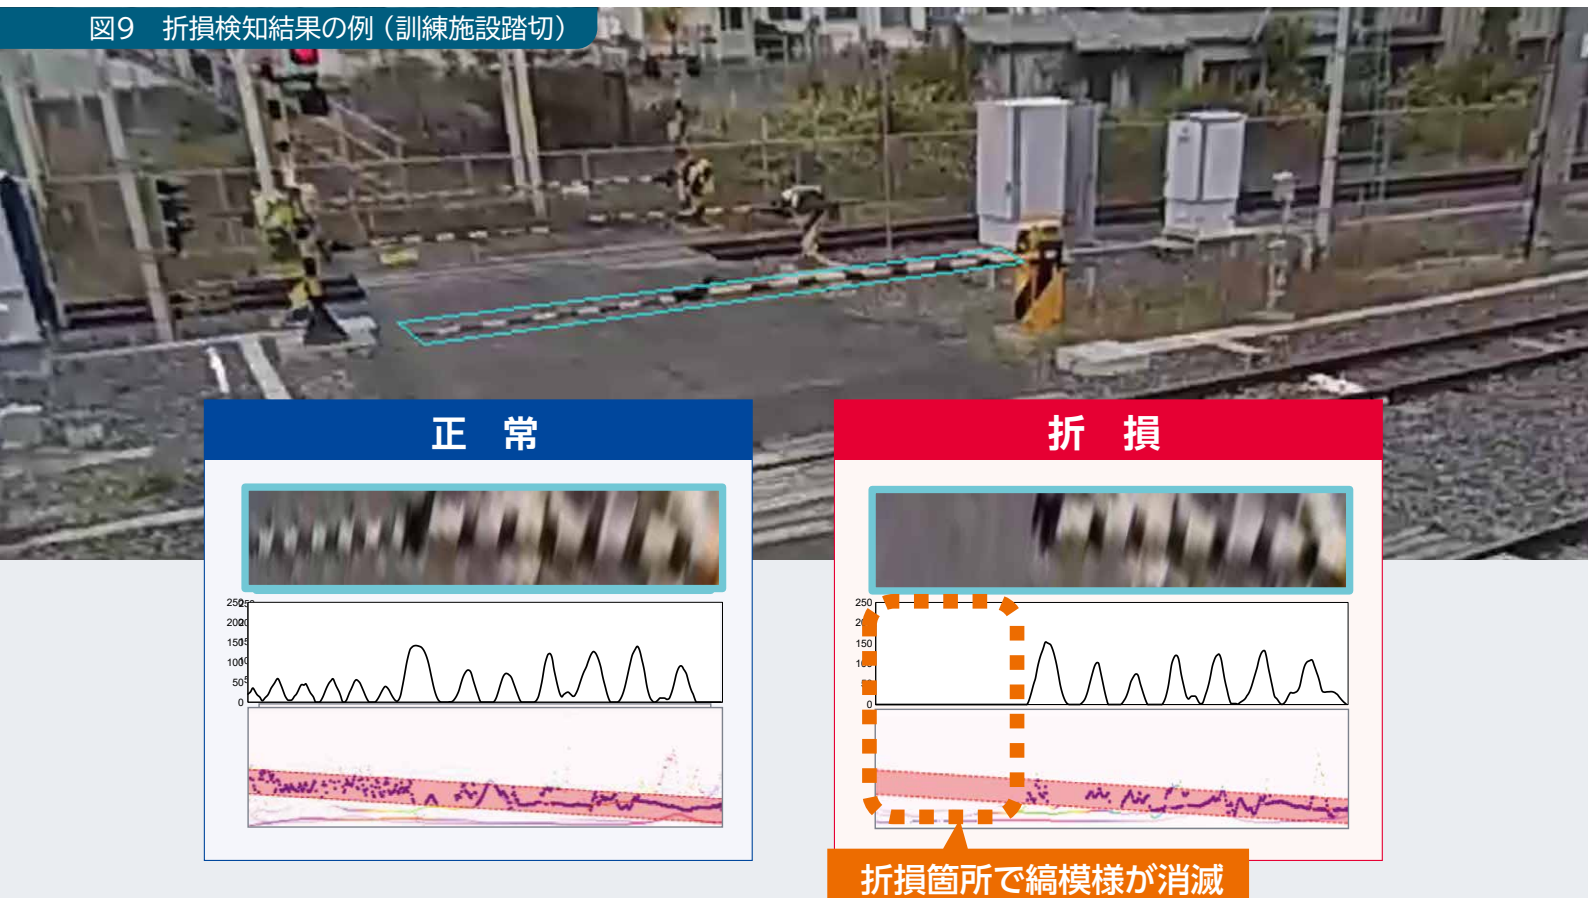
図9 折損検知結果の例（訓練施設踏切）

出できていることがわかります。折損部位別に、しゃ断かんの折損を正しく検知できた割合を表2に示します。表より、平均して90%以上は折損状態を正しく検知ができていたことがわかりました。
