重腐食環境用ハンガイヤーの開発

電力技術研究部(集電管理)

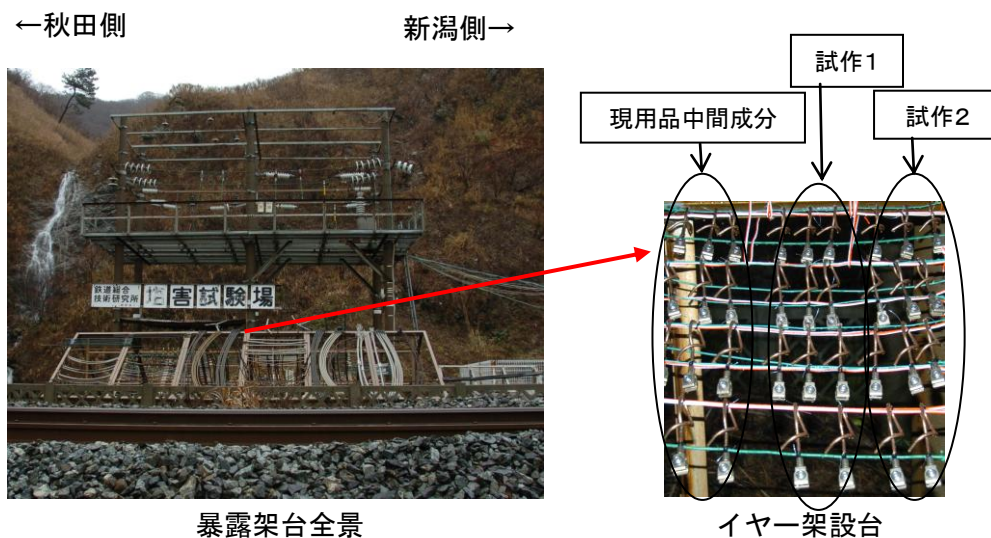
図3 勝木塩害試験場におけるハンガイヤー試作品の暴露試験状況

鉄道総研の勝木塩害試験場(新潟県村上市)における暴露試験は、暴露期間を少しでも長く確保するため、2章で述べた金属組織観察、硬さ測定等の基本特性調査と平行して行った。暴露試験状況を図3に示す。2年間の暴露期間における耐食性は良好で、異常は認められなかった。
