テルミット溶接を用いたレール頭部補修方法

軌道技術研究部 レール溶接研究室

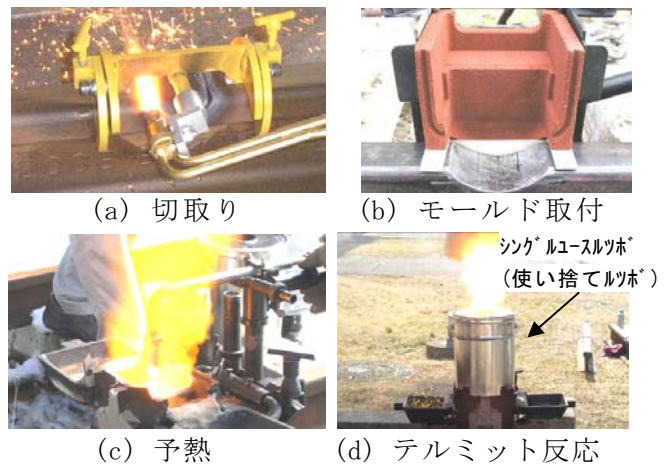
図 1 テルミット頭部補修溶接法の施工手順

現在、国内では国鉄時代に開発されたガス溶射肉盛法による頭部補修溶接が一部の JR および民鉄で適用されている。また、海外では古くから被覆アーク溶接法による頭部補修溶接が多く、最近では炭酸ガスシールドアーク溶接等の半自動溶接法が採用されている。しかしながら、これらの方法は高度な技量を必要とし、施工時間も要する。そこで、本研究では、簡便かつ比較的短時間で施工が可能なテルミット頭部補修溶接法に着目した。当該手法は、テルミット溶接を利用した頭部補修溶接であり、図 1 に示すように、通常のテルミット溶接とほぼ同様の手順で施工できる特徴を持つため、溶接技術者の新規育成を必要としない。また、レールを破線する必要がないため、設定替えを伴うレール交換に比べ施工コストは 5 分の 1 程度に留まる試算である。このように多くの

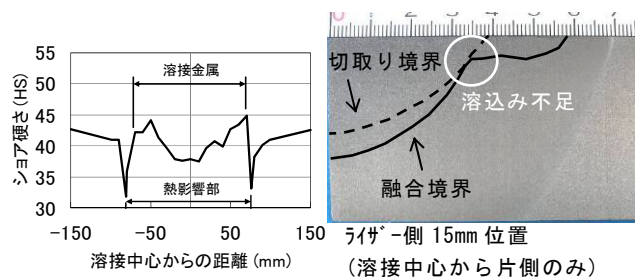
(a) 頭頂面硬さ分布 (b) 縦断面溶込み状況

図 2 従来条件による補修溶接部の状況

利点を持つ当該溶接法であるが、材料供給メーカーが推奨する条件(以下、従来条件と称す)では、図 2 に示すように、頭頂面のショア硬さ分布が不均一となり、さらに断面上における溶接金属の溶込み量が部分的に不足する等の問題を生じる。そこで、これら問題点の改善を目的に検討を進めた。

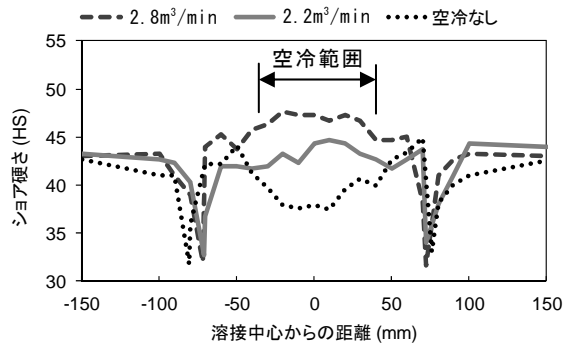
図 3 レール頭頂面のショア硬さ分布

硬さ分布改善手法として、ガス圧接部の後熱処理作業で使用されている冷却装置を用いた溶接直後の強制空冷による方法を検討した。送風量は 2 条件(2.8m³/min, 2.2m³/min)とし、押抜き直後からレール頭部温度が 300℃以下となるまで空冷処理を施した。図 3 に各条件におけるショア硬さ分布を示す。送風量 2.8m³/min では溶接中心部が 48HS と顕著に硬化したが、送風量 2.2m³/min

では、溶接中心部が 44HS 程度となり、経年レール母材とほぼ同等の硬さ分布が得られた。

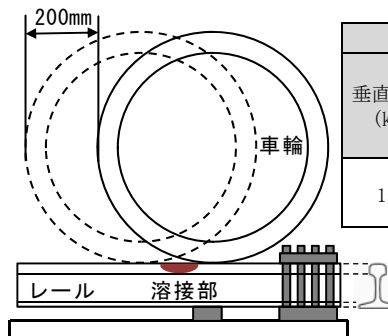
垂直荷重(kN)	試験条件		試験結果	
	発生応力(N/mm ²)		往復転動数	破断の有無
	最大引張応力	最大せん断応力		
150	70	139	100万回	未破断

図 8 転動疲労試験の試験条件および結果

補修溶接部の疲労強度を評価するため、頭部に引張およびせん断応力が作用する転動疲労試験を実施した。図8に転動疲労試験の試験条件および結果を示す。本試験で適用した試験条件は、エンクローズアーク溶接部に対して実施した際に、頭部の

1 級未満の溶接欠陥から疲労き裂が進展する厳しい条件である。試験の結果、往復転動回数 100 万回において未破断であり、試験後の超音波探傷検査でも疲労き裂は検出されなかった。

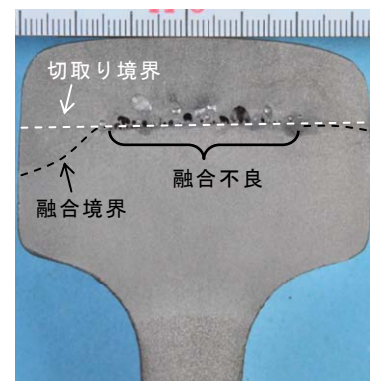
図 9 融合不良の一例

図9に示す溶接中心から30mm位置に融合不良が発生した試験体に対して、超音波探傷検査を実施した結果、頭頂面からの一探触子法で3級、頭部二探触子法で2級のきずエコーを検出した。また、溶接範囲が広く(長さ150mm程度)、融合境界部の形状が部分円状と通常のテルミット溶接部と異なるため、二探触子法の探触子走査が難しいこと、一探触子法でも融合不良を検出可能であることが判明した。そこで、これらの結果を基に、以下にテルミット頭部補修溶接部の仕上り検査方法および判定基準を提案する。

探傷方法	エコー高さ	欠陥等級	きず深さ
頭頂面一探触子法	59% (-12dB)	3級	15.8mm
頭部二探触子法	35%	2級	—

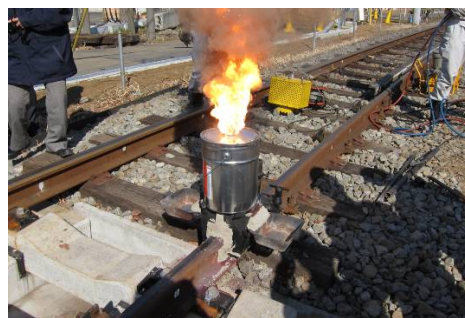
(a) 溶接施工

図 10 構内試験線における施工状況

レール頭部に局部的に熱を加える当工法では、熱収縮に伴って、レール頭頂面形状に落込みが生じる可能性がある。上述の試験では、レール長さ 1.5m 程度の短いレールであったため、落込み量は無視できる程度であったが、実施工では 25m 以上のレールとなることから、落込み量およびその対策を確認・検討する必要がある。そこで、鉄道総研構内試験線に敷設された 25m レールに対して施工試験を実施した。施工箇所は、空転きずにより 0.9mm の局所的な落込みが発生した箇所(施工箇所①)および落込みの無い健全な箇所(施工箇所②)の 2 箇所である。図 10 に構内試験線における溶接施工状況を示す。

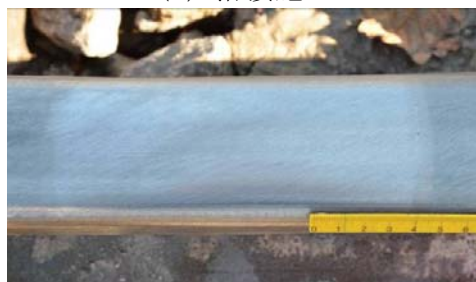
(b) 施工後の外観

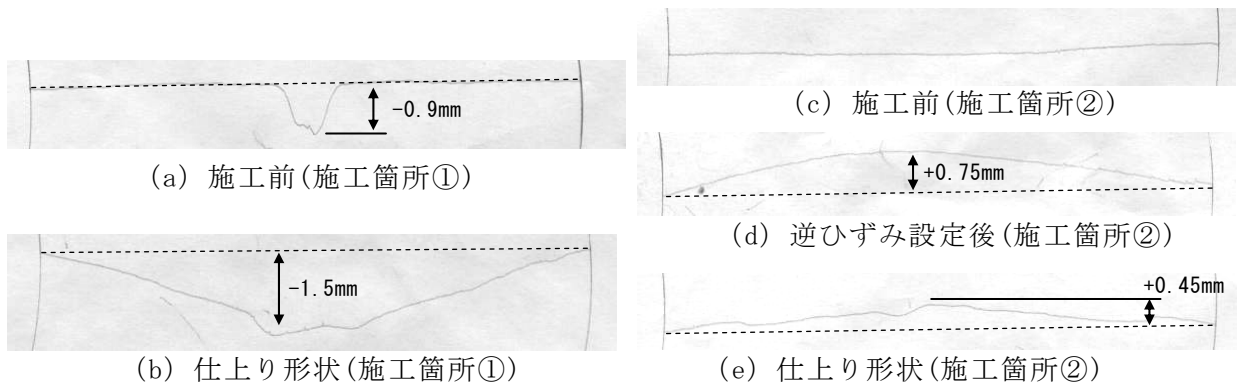
図 11 施工前後における頭頂面形状

図 11 に施工前後における 1m スパンの頭頂面形状を示す。施工箇所①では逆ひずみを設けずに溶接施工したが、施工後の仕上り形状において溶接金属を中心として緩やかに -1.5mm の落込みが生じた。そこで、施工箇所②では、施工前に予め 0.75mm 程度上げ越した後(逆ひずみ量 1.5mm)、溶接施工した。なお、 0.75mm 上げ越すため、溶接箇所の前後 10 締結(計 20 締結)を緩解し、ジャッキを用いて 85mm 程度こう上させた。その結果、施工箇所②の仕上り形状は高低 $+0.45\text{mm}$ とレール溶接部の仕上り範囲内に収まった。以上より、施工前に 0.75mm 程度上げ越すことで施工後の落込みを回避できる見通しを得た。
