No.12

転がり－すべり摩擦力試験機

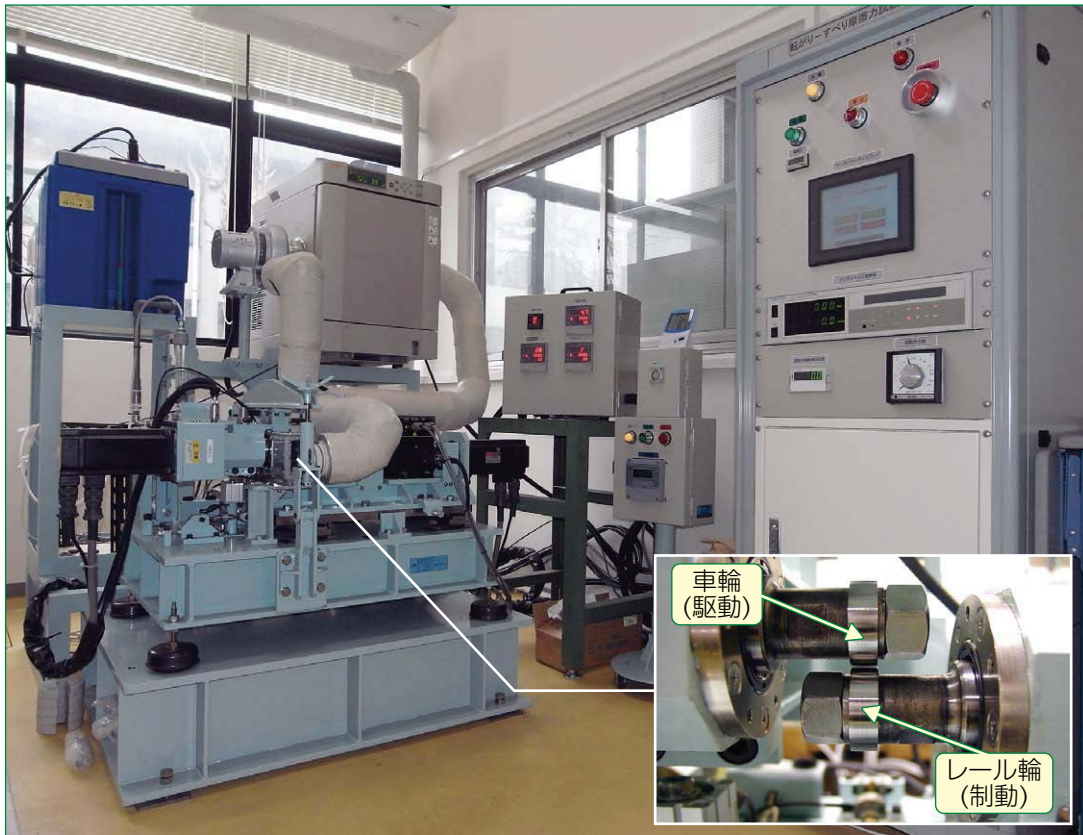
転がり－すべり摩擦力試験機の特徴は、車輪とレール間の接触圧力(新品から摩耗状態まで)を模擬でき、また、微小すべり(0～5%)およびアタック角(±3°)を与えることができます。さらに、大気環境、例えば気温(−20～150℃)や相対湿度(30～95%RH)を制御する

2000年に日比谷線中目黒駅構内で脱線衝突事故が発生しました。脱線に至る原因の一つは、脱線箇所付近の車輪・レール間の摩擦係数が事故発生時刻に増大したことでであると推定されています。摩擦係数の増大は、曲線走行時の横圧の増加をもたらし、車輪の「乗り上がり脱線」を引き起す恐れがあると考えられます。事故発生の翌年に、急曲線における低速走行時の乗り上がり脱線メカニズムを解明するために、転がり－すべり摩擦力試験機が開発されました。主に低速域における車輪とレール間の過渡的摩擦挙動および種々の影響因子について研究することを目的としています。

こともできます。このほか、試験輪の交換や実験操作が簡単のため、車両走行や大型試験機による検証試験を実施する前の基礎試験として利用しやすいという利点があります。これまでに、この試験機を利用して摩擦力に影響を及ぼすと考えられる種々の因子、例えば回転速度(車両走行速度)や接触荷重(輪重)、表面粗さ(新品と摩耗状態)、表面硬さ、すべり速度、気温、相対湿度、および表面付着物(錆)と摩擦力の関係を調べました。また、車輪転削直後に脱線しやすい原因を明らかにするために、車輪転削痕の有無による摩擦挙動の違いを確認しました。さらに、乾燥(晴天)や湿潤(雨天)条件下の摩擦力特性も把握しました。今後は、車輪とレールの接触問題に関わる基礎データのさらなる取得、ならびに得られた知見を活かして車両走行安全確保のための方策を検討していきます。
