No.48

低圧大電流試験装置

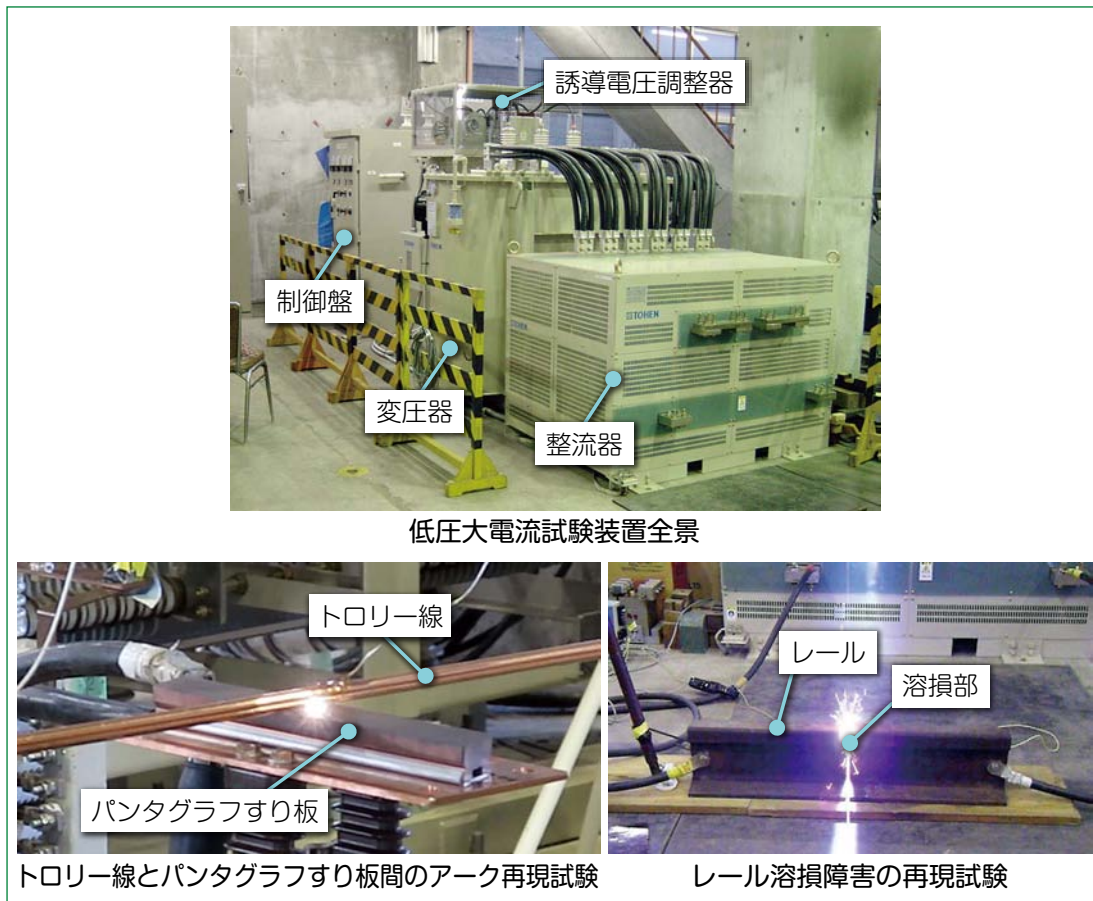
直流電気鉄道では電車が加速すると電車線やレールに数千アンペア程度の電流が流れますが、その際に電線やレールに温度上昇や溶損による不具合が発生することがあります。その発生メカニズムや対策を検証するため、低圧大電流試験装置を製作しました(写真上)。本装置は制御盤・誘導電圧調整器・変圧器・整流器から構成され、交流6.6kVを降圧・整流することで、直流20V・1万アンペアで通電することができます。誘導電圧調整器の角度を操作することにより、試験中においても電流値を連続的に調整することが可能です。

す。トロリー線とパンタグラフすり板間のアーク再現試験の状況を示します(写真左下)。最初はトロリー線とすり板を密着させた状態で、通電を開始します。その後、少しずつすり板を下げていくと、その間にアークが発生して通電持続します。トロリー線に実設備と等しい張力を加えた状態で、上記と同様に通電を行うと、アークが発生する熱によってトロリー線が局部的に過熱されて柔らかくなり、トロリー線が断線するに至ります。本装置を用いると、さまざまな電流値の条件設定が可能なため、アークの挙動を変更することもできます。

の再現試験の状況を示します(写真右下)。レールの継ぎ目では、軌道回路の電流や電車を移動させるための電流を流すために、レールボンドと呼ばれる電線がレール間に接続されます。その電線が溶損するとレール間にアークが発生します。本装置を用いることで、事象発生時に近い通電を再現することが可能です。
