列車通過にともなう 電車線柱振動の抑制対策

No.95

独立行政法人鉄道建設・運輸施設整備支援機構
電気部 電力課 担当係長

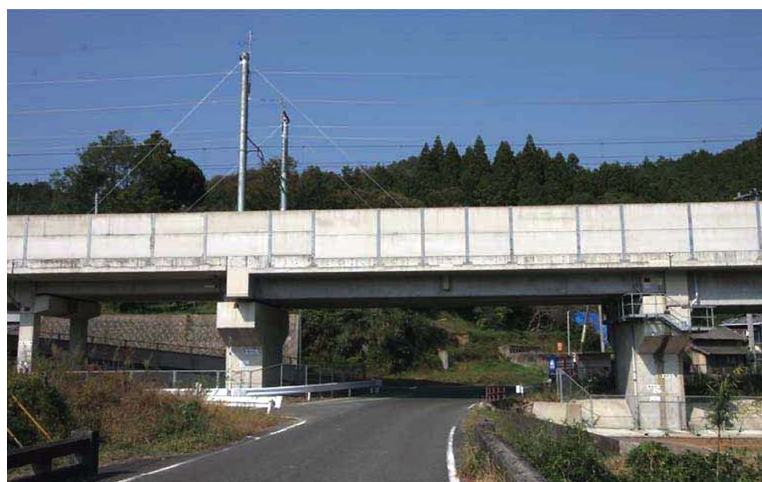
図1 電車線柱への支線の取り付け状況

きな振動は、電車線設備に大きな損傷を与える可能性があるため、その対策として、電柱振動が大きい箇所へ振動抑制のために支線を取り付けました(図1)。支線の取り付け前後に電車線柱の線路平行方向の振動変位を測定し、その効果の検証を行いました。

その結果、支線を取り付けることで線路平行方向の振動変位が非常に小さくなることが確認できました。

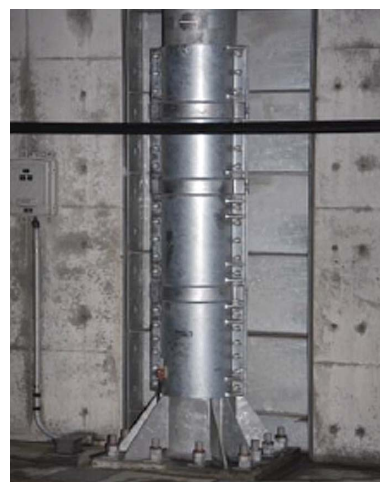
図2 振動抑制部材の外観

他の振動抑制対策として、電車線柱の地際付近に振動抑制部材(図2)を取り付けて電車線柱の剛性を高くし、列車通過時における入力振動と電車線柱の共振を回避する手法について検討しました。

その結果、電車線柱の振動振幅と継続時間はともに減少しました。合わせて振動抑制部材の取り付け前後で当時の耐震設計指針により耐震性の評価を行ったところ、一般的な構造条件では部材の取り付けの有無にかかわらず耐震性に問題がないことを確認しました。
