河川護岸への ネット補強工法の適用

南海電気鉄道株式会社

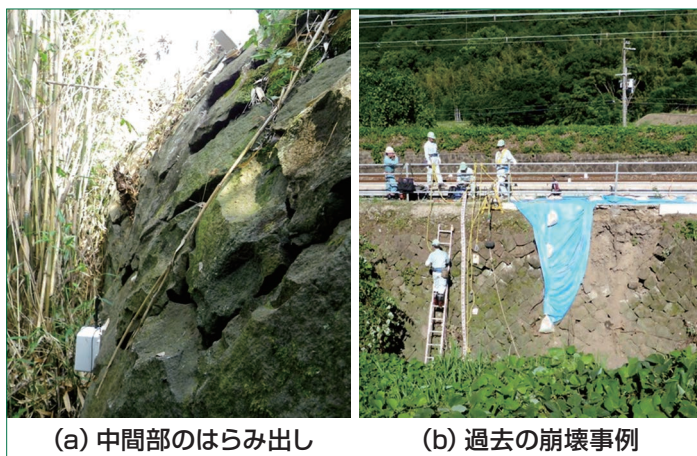
今回補強対象とした石積み壁では、中間部においてははらみ出しが発生しており、近傍では過去に石積み壁の天端から中間部までの積み石が崩壊した箇所もありました(図1)。いずれも立地条件などは似通っており、軌道を挟んで石積み壁と反対側には自然斜面が存

在していることから、集中豪雨により自然斜面から大量の雨水が押し寄せ、軌道付近に雨水が滞水した結果、積み石のはらみ出しが発生したといったメカニズムが考えられます。

図1 石積み壁に発生した変状

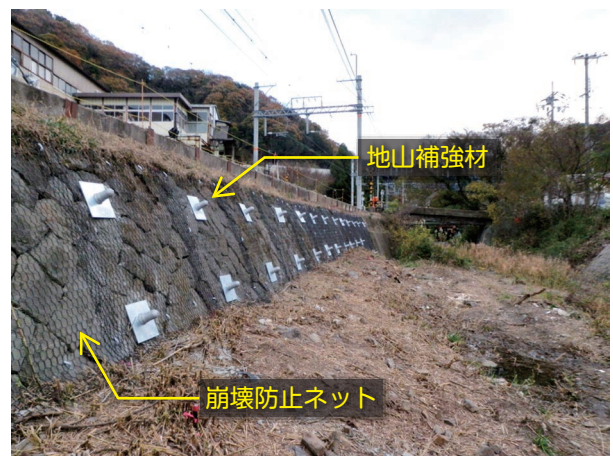
図2 補強完了後の現場状況

結果、今回の検討においては、L1地震動を想定した水平震度と周辺の土質調査結果を参考に土質区分を設定し、静的解析法により設計応答値を算定のうえ、補強仕様(地山補強材:2段、崩壊防止ネット:目合70mm×50mmなど)を確定しました(図2)。
