## 踏面清掃装置のかじり抑制に関する研究

車両制御技術研究部 ブレーキ制御

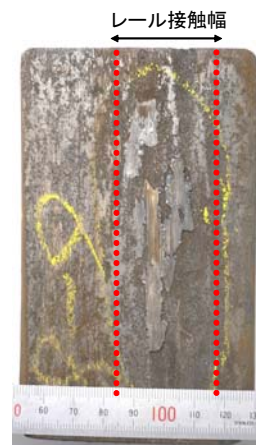
図1 現車の研摩子

現車の研摩子を図1、研摩子の摩擦面から剥がし取ったかじり鉄片を図2に示す。図1から、レールと最も接触しやすい車輪踏面の部分に相当する研摩子の摩擦面に、かじり鉄片が付着していることがわかる。また、図2から、表面には光沢がある楔状の金属切削片が重畳しており、裏面には研摩子の組織との熔融痕が随所にみられる。これが車輪を凹摩耗させながら成長し、研摩子の組織ごと剥離して摩耗量の増大を招く。

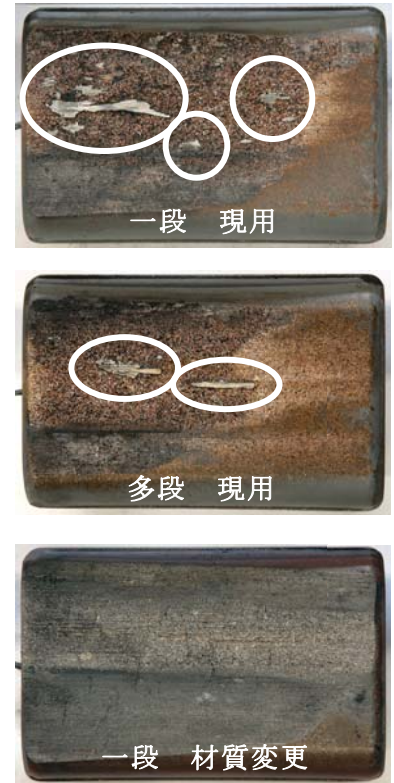
図6 発生したかじり鉄片  
(湿潤、8号珪砂散布)

再現試験におけるかじり発生状況を表3、発生したかじり鉄片を図6に示す。かじり鉄片の大きさ及び肉厚の程度は、全試験を通して便宜的に微小、小、中、大及び薄、厚のように区分した記号(☆、◎、○、◇、△、□)でそれぞれ表した。主な結果は以下の通りであった。

湿潤条件ではかじり鉄片が発生した。特に8号珪砂を散布した場合に、他条件に比べて大きく厚肉なかじり鉄片が形成され、繰り返し試験による成長も比較的顕著であったことから、珪砂に含有されるSi等の硬質粒子が影響しているものと考えられる。
